โครงการสหกิจศึกษา

การพัฒนาเครื่องมือการสำรวจภาคสนามด้วย GIS Portal เพื่อสนับสนุน
การสำรวจสถานะหมุดหลักฐานค่าพิกัดและค่าระดับในพื้นที่กรุงเทพมหานคร

Development of a GIS Portal-Based Field Survey Tool to Support the Assessment of Horizontal and Vertical Control Point Status in Bangkok Metropolitan Area

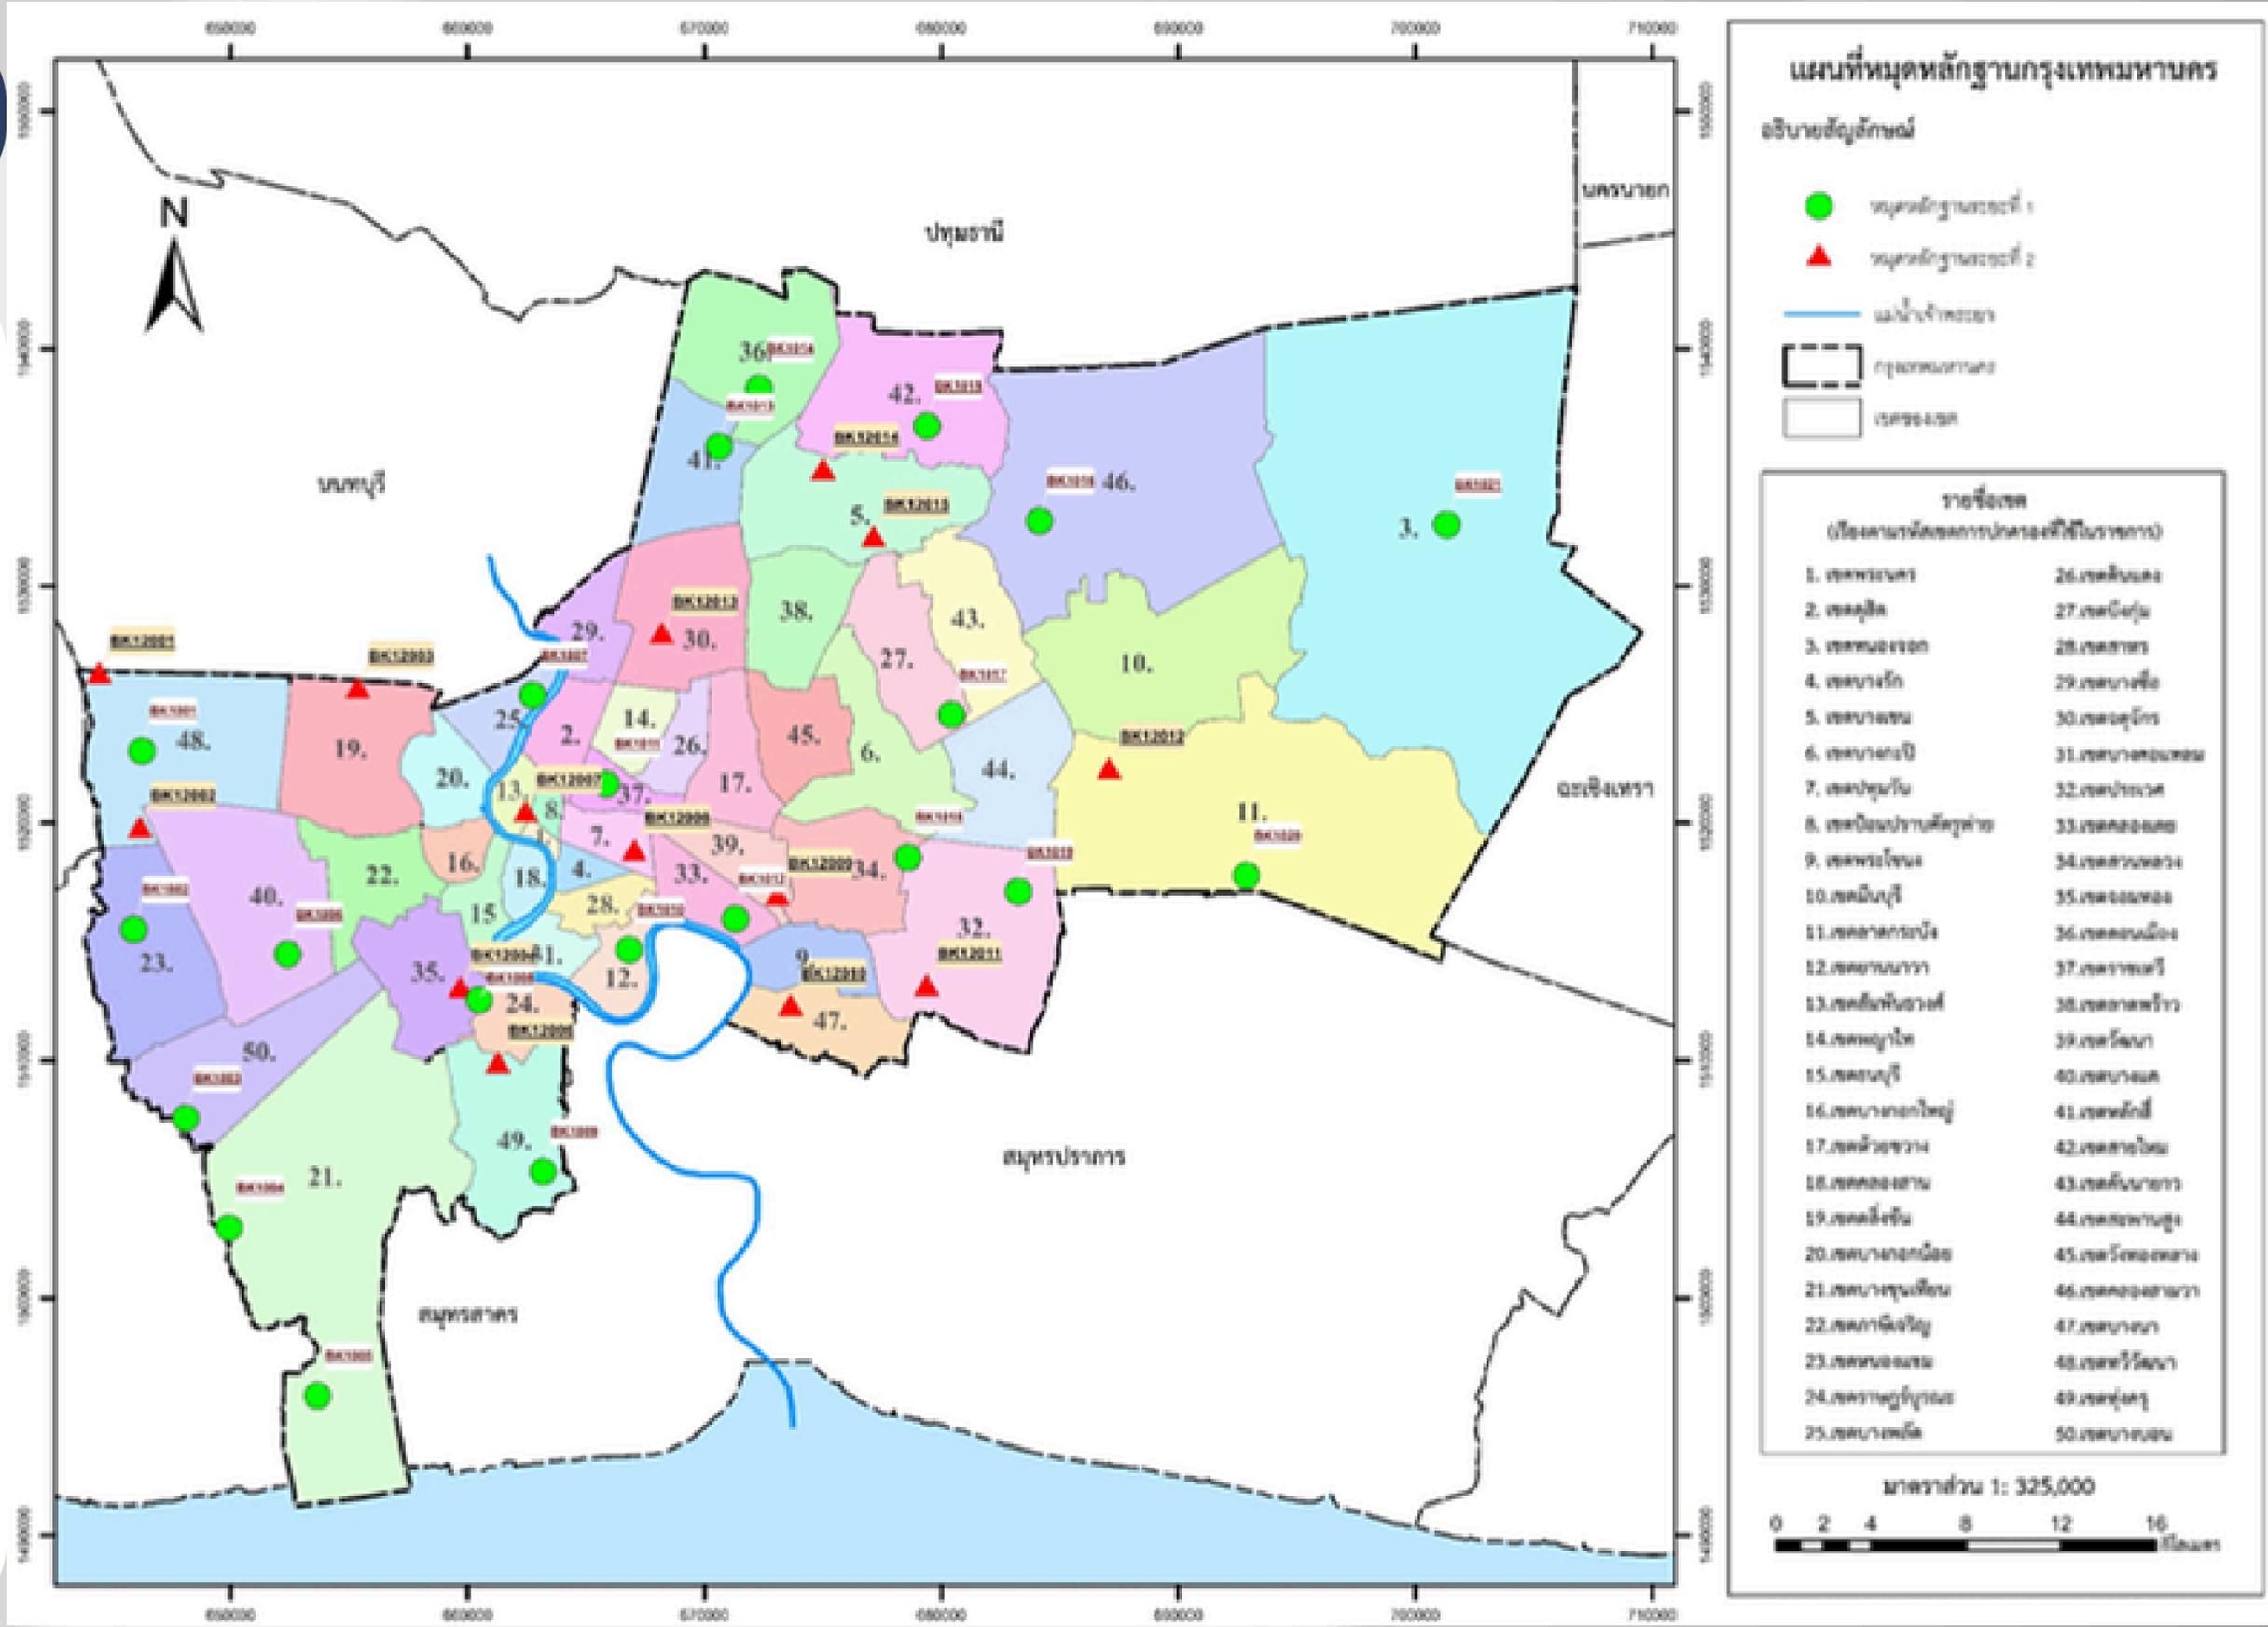
แผนที่แสดงหมวดหลักฐาน โดยครอบคลุมค่าพิกัดเดิม ของกองสำรวจและแผนที่ สำนักผังเมือง กรุงเทพมหานคร พ.ศ. 2549 รวม 36 หมวด แบ่งเป็น

- ระยะที่ 1 จำนวน 21 หมวด
- ระยะที่ 2 จำนวน 15 หมวด

เป็นหมวดหลักฐานที่หน่วยงานใช้ในการอ้างอิงค่าพิกัดทางราบและทางตั้ง

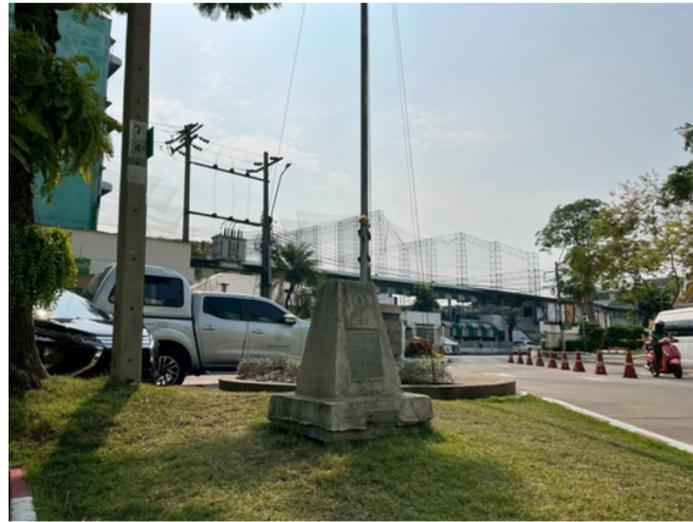
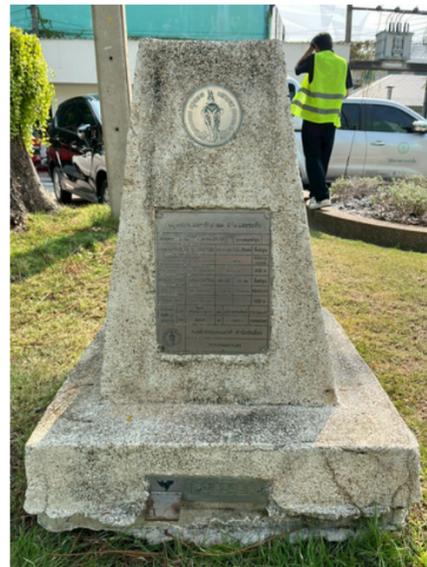
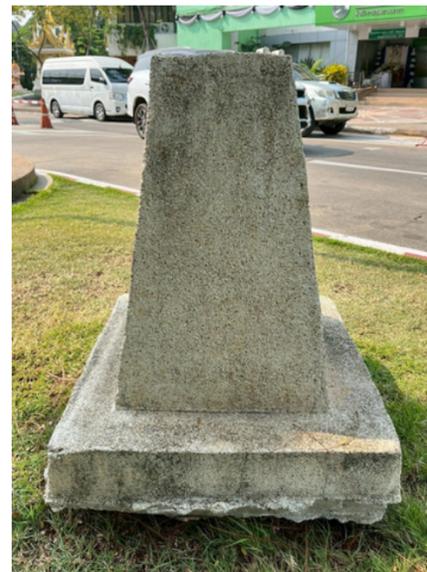
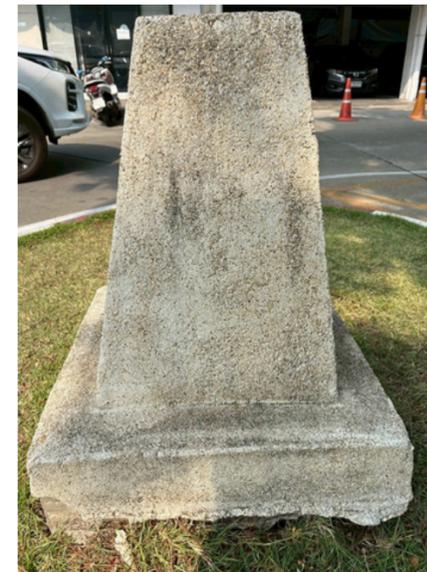
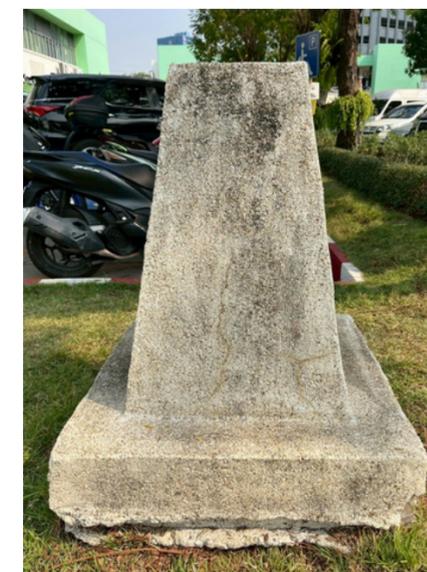
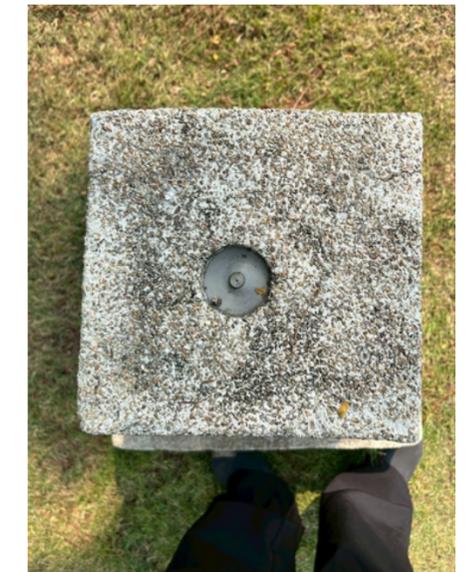
ตัวอย่างภาพการประเมินหมุดหลักฐานที่สมบูรณ์ใช้งานได้

ภาพรวม

ภาพด้านหน้า

ภาพด้านข้าง

ภาพด้านหลัง

ภาพด้านบน

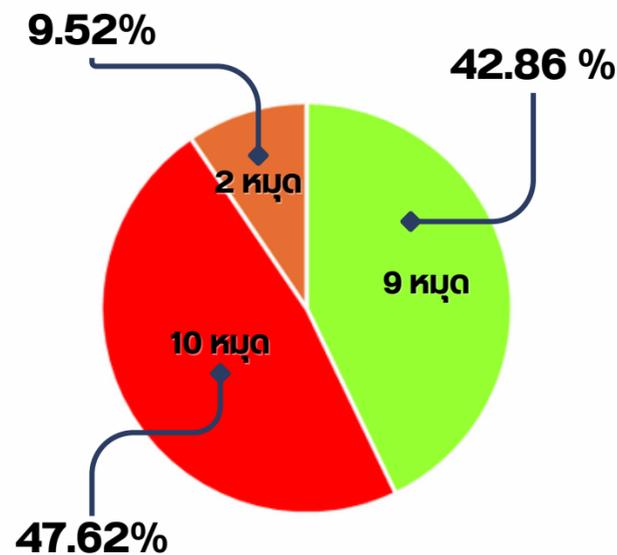
ผลการสำรวจหมุดหลักฐาน ระยะที่ 1

■ สมบูรณ์(ใช้งานได้) ■ สมบูรณ์(ใช้งานไม่ได้) ■ ชำรุด / สูญหาย

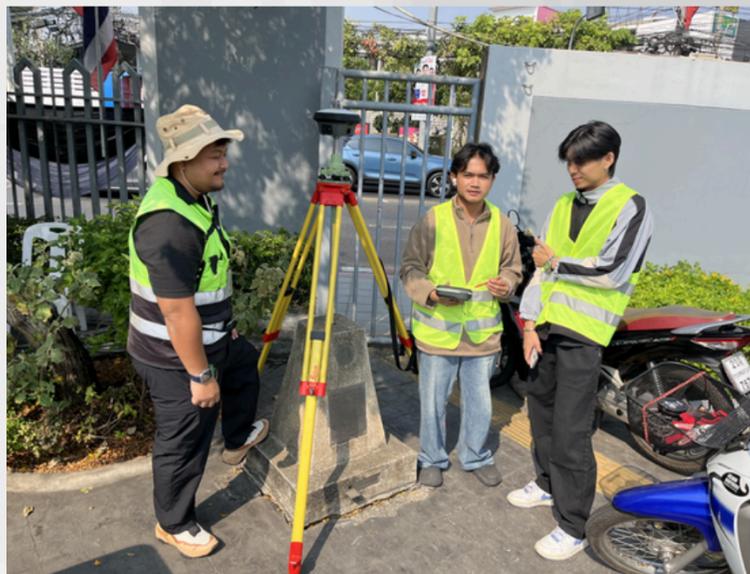
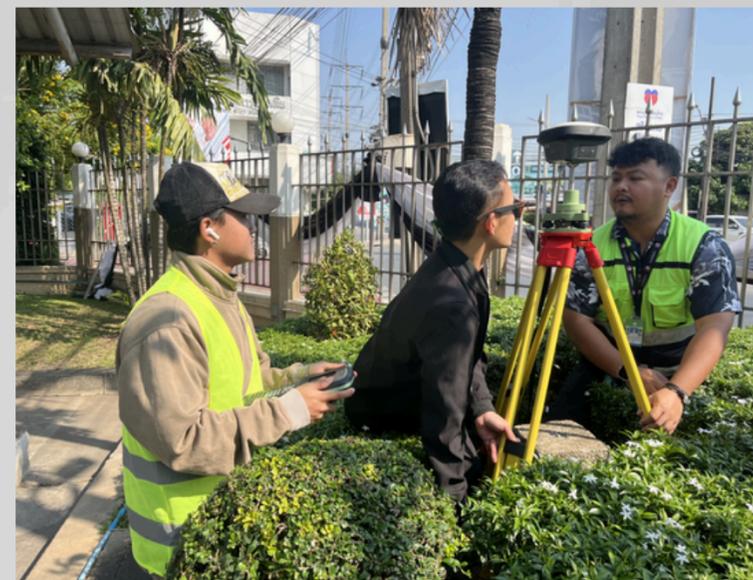
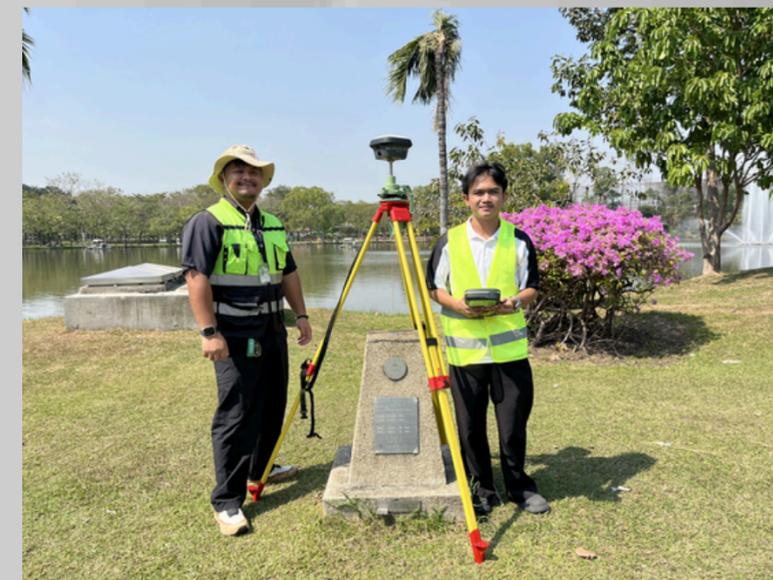
การรังวัดค่าทางเทคนิคด้วยการรังวัดแบบ Fast Static และ Static เพื่อสอบเทียบหมุดที่สมบูรณ์ใช้งานได้

การรังวัดค่าทางเทคนิคด้วยการรังวัดแบบ Fast Static Survey ใช้เวลา 15-30 นาที ความถูกต้องของพิกัดจะได้อยู่ระดับ 3-4 ซม.

Static ใช้เวลา 2 ชั่วโมง ความถูกต้องของพิกัดจะได้อยู่ระดับ มม.

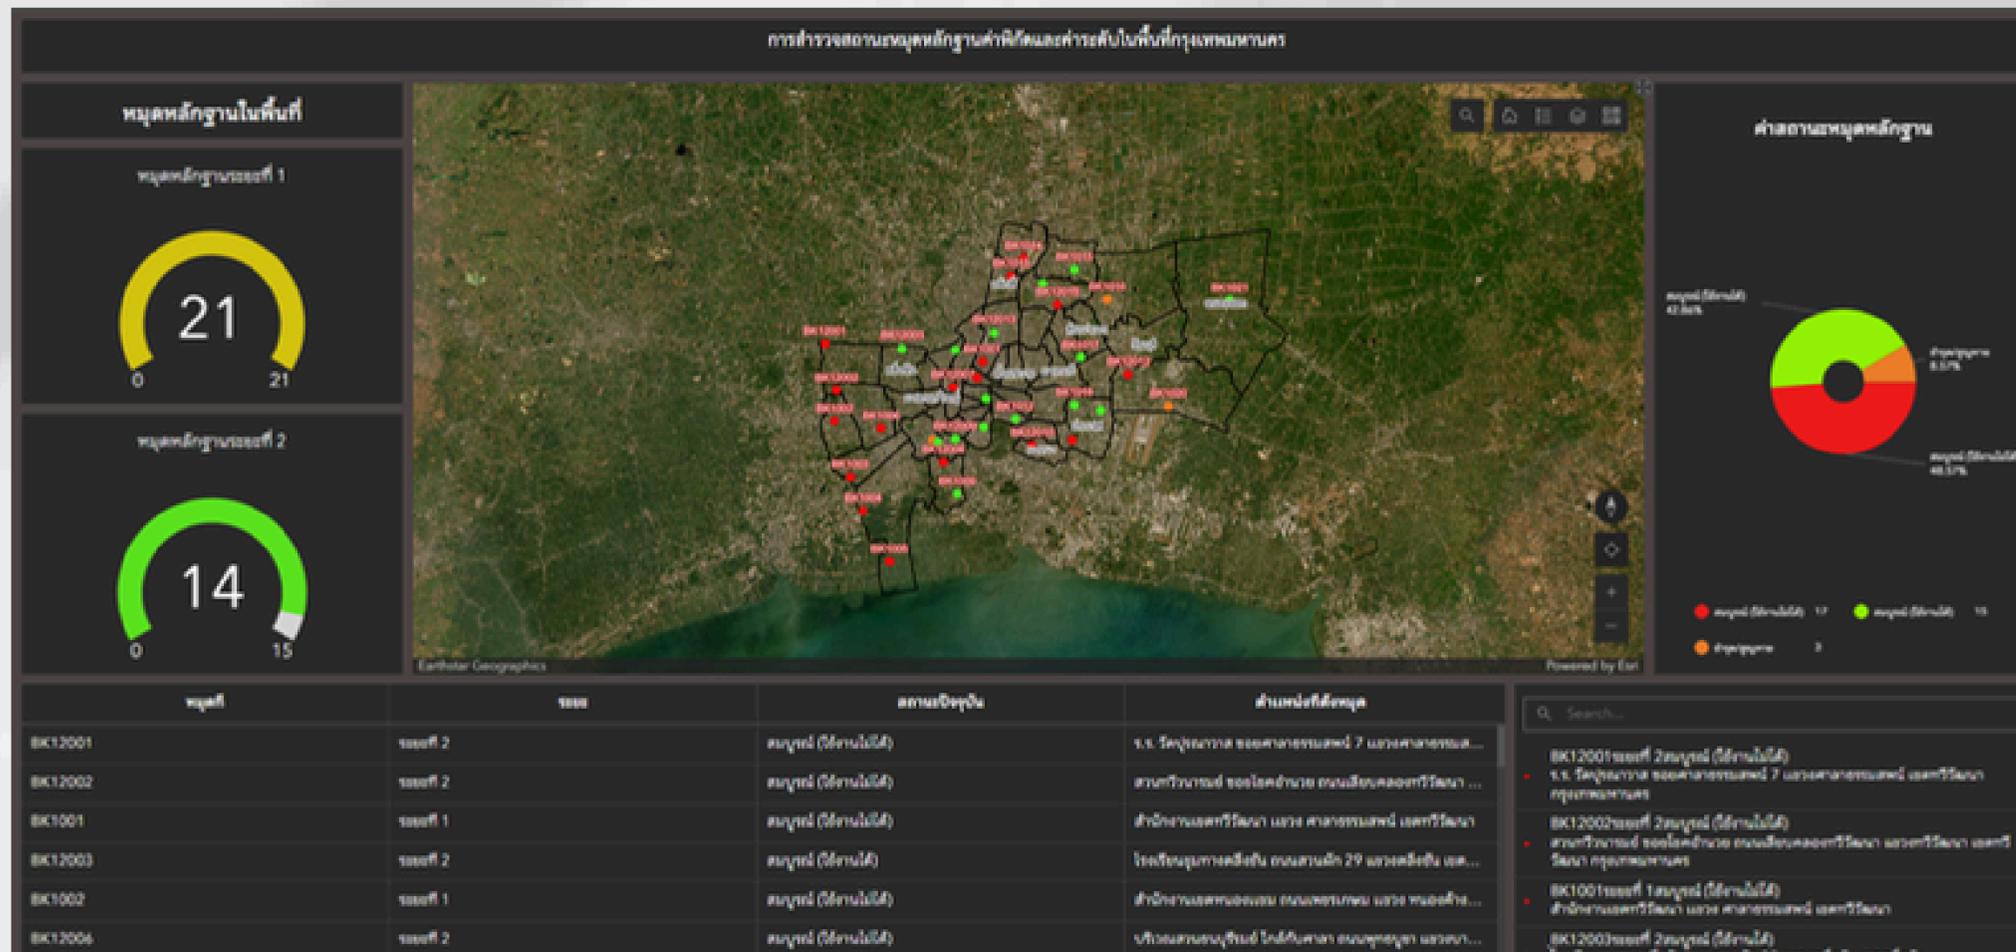
แพลตฟอร์มที่ใช้แสดงผล Dashboards

สรุปภาพรวมสถานะหมุดหลักฐานในกรุงเทพมหานคร
แดชบอร์ดนี้แสดงผลการสำรวจสถานะหมุดหลักฐานค่าพิกัดและ
ค่าระดับในพื้นที่กรุงเทพมหานคร โดยแบ่งเป็น 2 ระยะ ได้แก่

- ระยะที่ 1 จำนวน 21 หมุด
- ระยะที่ 2 จำนวน 14 หมุด สูญ 1 หมุด

จากกราฟสรุป พบว่าส่วนใหญ่เป็นหมุดที่สมบูรณ์แต่ยังไม่
สามารถใช้งานได้ รองลงมาคือหมุดที่ใช้งานได้ และส่วนน้อยเป็น
หมุดที่ชำรุดหรือสูญหายด้านล่างเป็นตารางรายละเอียดหมุด
แต่ละจุด เช่น รหัสหมุด ประเภท ระยะ สถานะ และตำแหน่งที่ตั้ง
เพื่อใช้ในการติดตามและวางแผนบำรุงรักษาในอนาคต

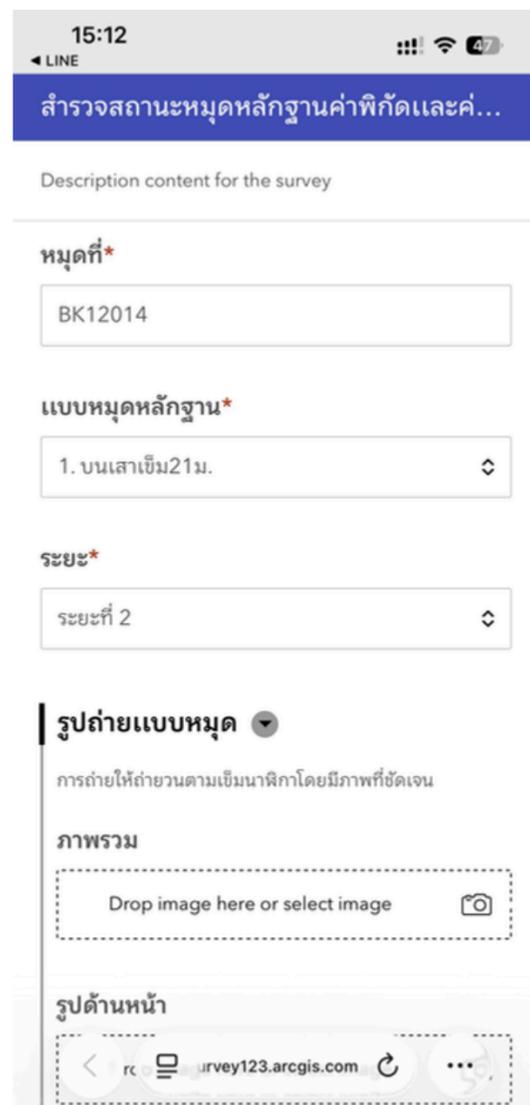
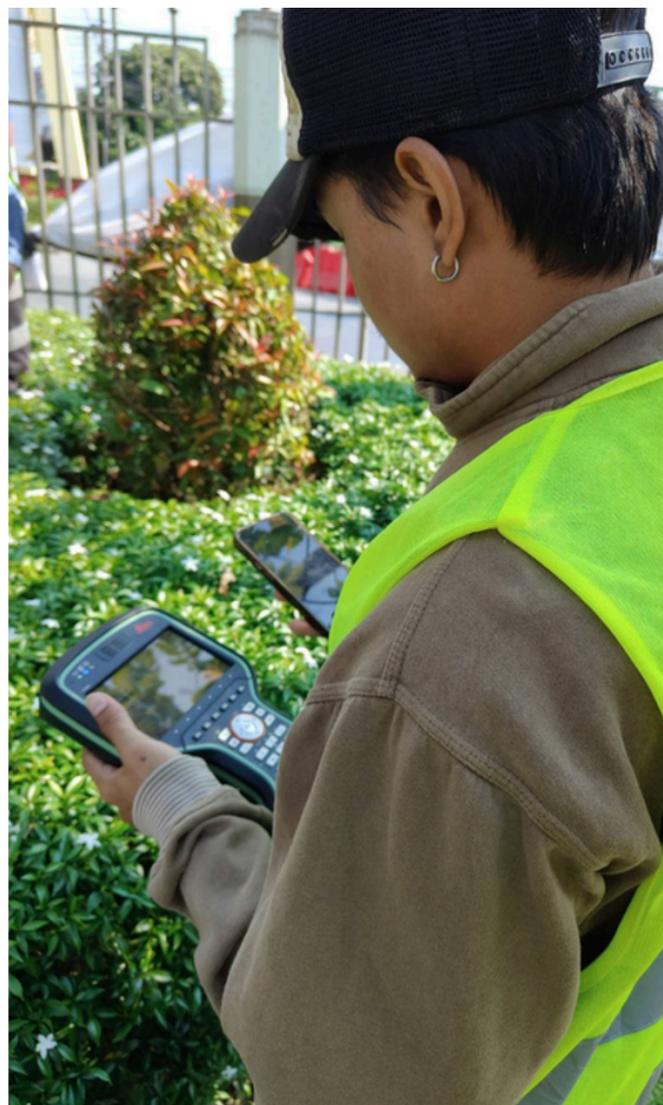
15:12
LINE
สำรวจสถานะหมุดหลักฐานค่าพิกัดและค้...
Description content for the survey
หมุดที่*
BK12014
แบบหมุดหลักฐาน*
1. บนเสาเข็ม 21 ม.
ระยะ*
ระยะที่ 2
รูปถ่ายแบบหมุด
การถ่ายให้ถ่ายตามเข็มนาฬิกาโดยมีภาพที่ชัดเจน
ภาพรวม
Drop image here or select image
รูปด้านหน้า
survey123.arcgis.com

การทดสอบระบบภาคสนาม (Field Testing)

- สามารถบันทึกพิกัด GNSS ได้ทันทีในพื้นที่
- รองรับการแนบภาพถ่ายสภาพหมุดจริง
- บังคับกรอกข้อมูลสำคัญ ลดความผิดพลาดจากผู้สำรวจ
- ใช้งานได้ทั้งผ่านมือถือและเว็บเบราว์เซอร์

ผลการทดสอบ: ระบบสามารถเก็บข้อมูลหมุดหลักฐานได้ครบถ้วนถูกต้อง และลดขั้นตอนการจดบันทึกแบบกระดาษ

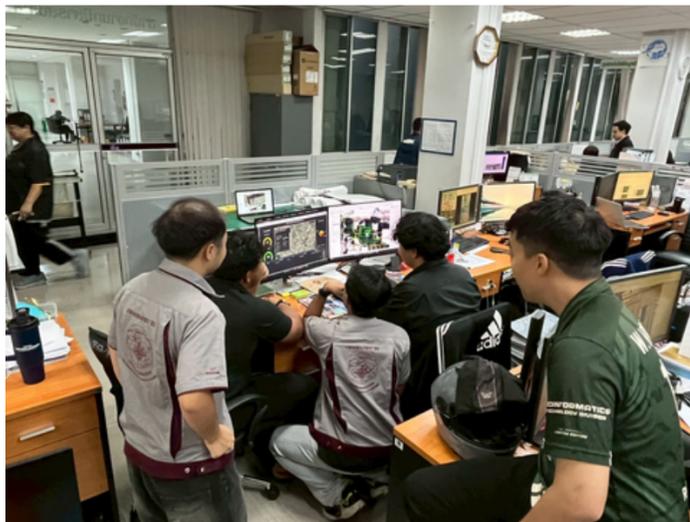
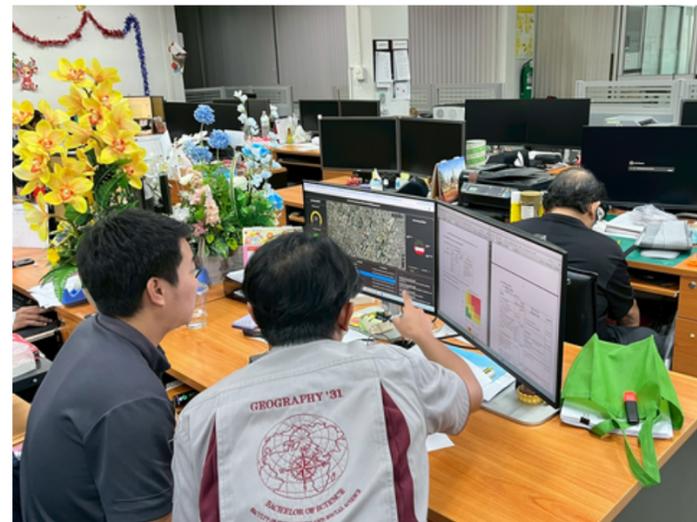
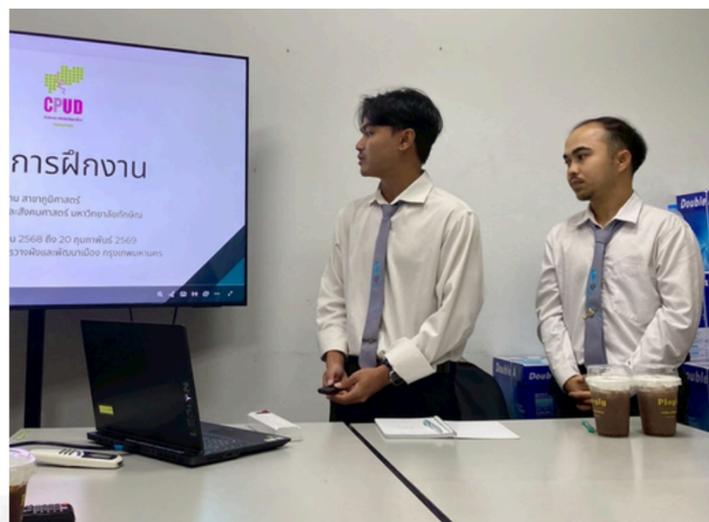
การทดสอบระบบแสดงผล (Dashboard Testing)

- แสดงจำนวนหมวดแยกตามระยะ
- แสดงสถานะหมวดด้วยสัญลักษณ์สี
- แสดงตำแหน่งบนแผนที่แบบ Interactive
- มีตารางรายละเอียดค้นหาได้

- เห็นภาพรวมทันที
- กรองข้อมูลตามประเภท/สถานะได้
- ใช้ประกอบการวางแผนซ่อมบำรุงได้

ผลการทดสอบ: Dashboard สามารถสรุปข้อมูลเชิงพื้นที่ และเชิงสถิติได้แบบ Real-time สนับสนุนการตัดสินใจเชิงนโยบาย
